ПРОТОКОЛ № 1/2022
проведения испытаний НАП CAN-WAY с использованием
Мобильной измерительно-диагностической лаборатории (МИДЛ)

1.1 Цель испытаний: оценка точности определения местоположения НАП по сигналам глобальных навигационных спутниковых систем (ГНСС) в условиях городской застройки.

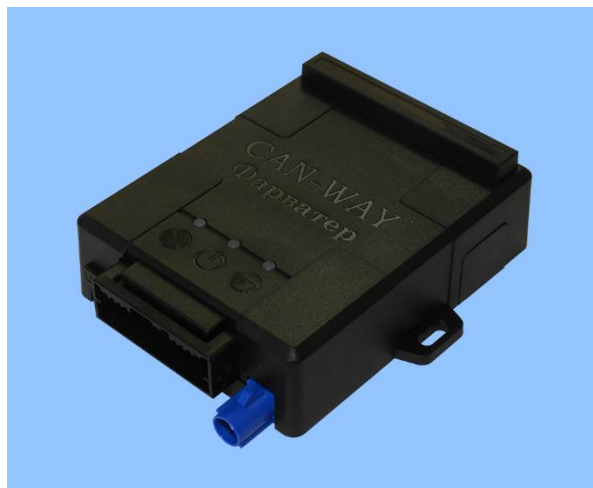
2.1 Навигационная аппаратура потребителя (НАП) - универсальный программируемый контроллер CAN-WAY В производства ООО «Фарватер» (Рисунок 1).

Рисунок 1 НАП CAN-WAY

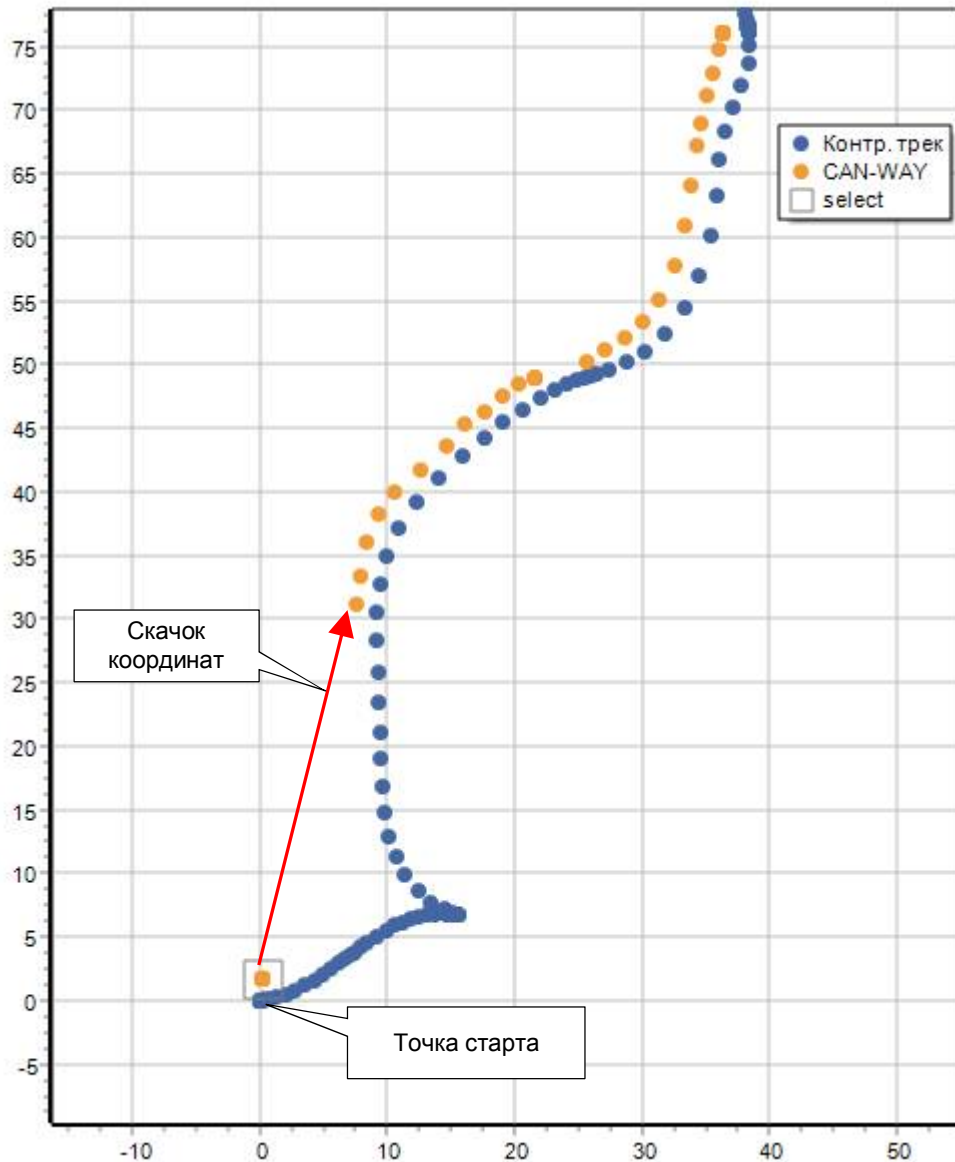
Имеются всплески погрешностей двух типов. Первый – всплески, связанные с изменением режима движения. Например, всплеск погрешности в начале графика на рисунке 7 соответствует нескольким первым местоопределениям НАП в начале движения автомобиля после остановки. В этой ситуации НАП несколько секунд передает координаты неподвижной точки, а потом скачком меняет координаты на близкие к реальным и далее продолжает отслеживать перемещение. Соответствующие фрагменты треков в плановых координатах показаны на рисунке 9 (синие точки – контрольный трек, желтые – трек НАП).

Рисунок 9 Причина возрастания ошибки в начале трека

Вероятно, это – последствия работы стоп-фильтра, заложенного в алгоритм работы НАП.
