ПРОТОКОЛ № 8/2022  
проведения испытаний НАП CAN-WAY с использованием  
Мобильной измерительно-диагностической лаборатории (МИДЛ)

Оценка точности определения местоположения НАП по сигналам глобальных навигационных спутниковых систем (ГНСС) в условиях загородной трассы.

2.1 Навигационная аппаратура потребителя (НАП) - универсальный программируемый контроллер CAN-WAY В производства ООО «Фарватер» (Рисунок 1).

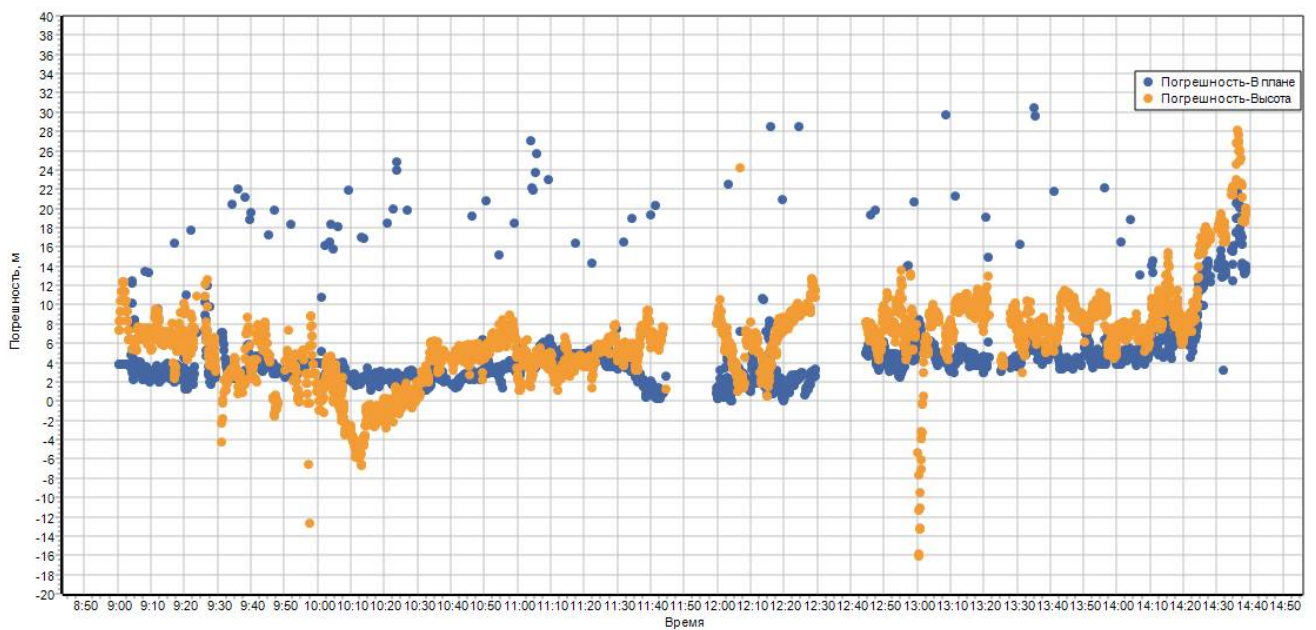
7.1 Графики погрешностей позиционирования НАП в плане от времени на участках маршрута приведены на рисунках 7 - 14.

Рисунок 12 Погрешности позиционирования НАП в режиме ГЛОНАСС. Участок 3

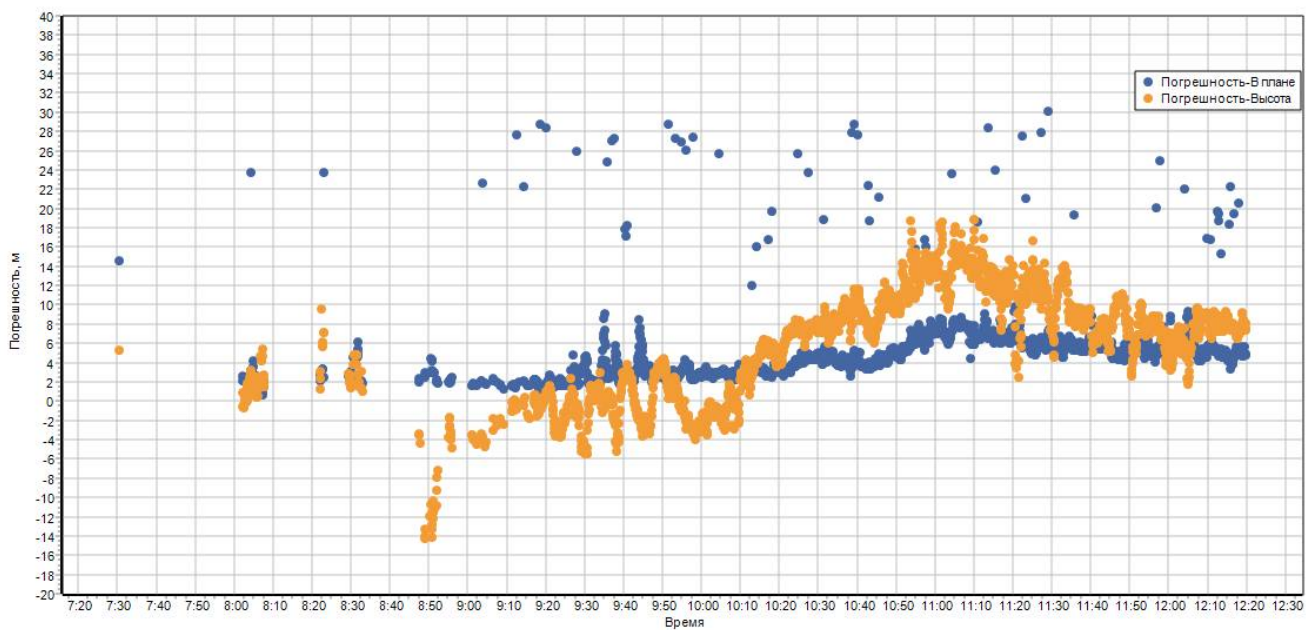
Рисунок 14 Погрешности позиционирования НАП в режиме ГЛОНАСС. Участок 4
