ПРОТОКОЛ № 3/2017
проведения испытаний с использованием
Мобильной измерительно-диагностической лаборатории (МИДЛ)

1.1 Натурные испытания навигационной аппаратуры потребителя (НАП) и сервисов высокоточного позиционирования, предоставляемых действующими функциональными дополнениями ГНСС ГЛОНАСС/GPS, используемых в системах управления движением поездов на железнодорожном транспорте. Для испытаний применяются образцы НАП, предназначенные для работы в режимах абсолютной и относительной высокоточной навигации с применением широкозонных функциональных дополнений ГНСС - Российской Системы Дифференциальной Коррекции и Мониторинга (СДКМ) и EGNOS, а также корректирующей информации от одиночно стоящих и объединенных в сеть базовых станций, предоставляющих поправки для работы в режиме Real Time Kinematic (RTK).

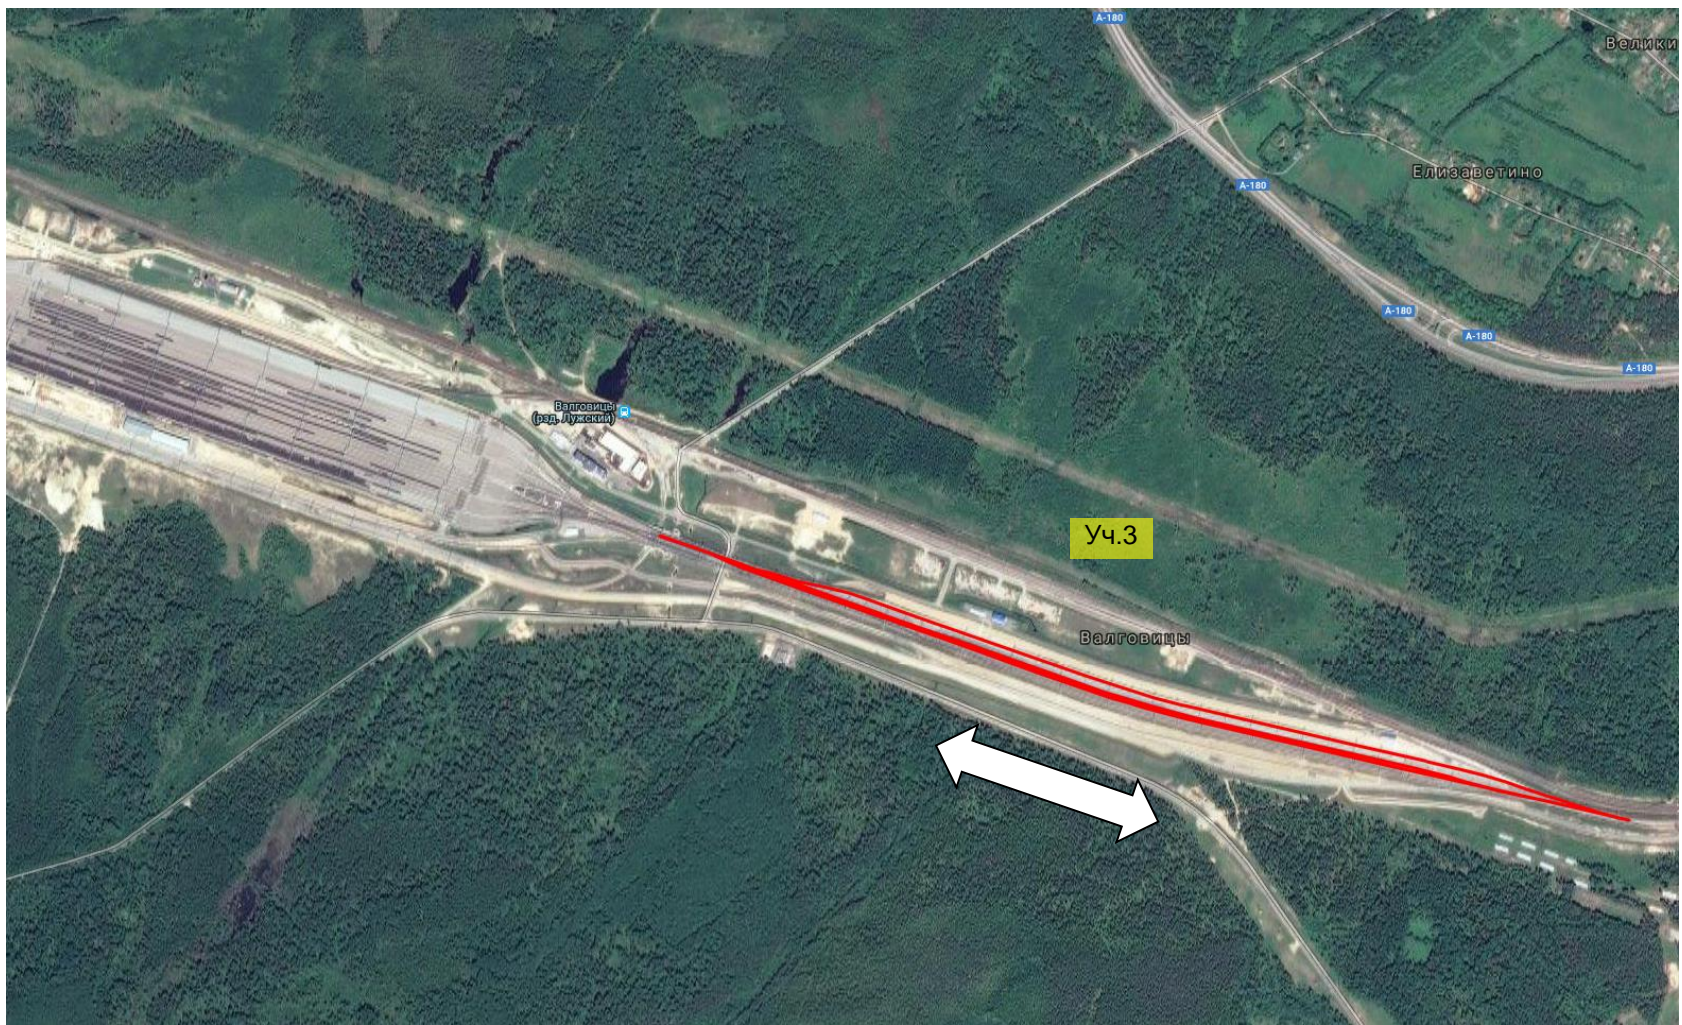
Рисунок 3 Маршрут движения тепловоза на станции Лужская (участок 3)

2.4 Маршрут эксперимента с разбивкой на участки показан на рисунках 1-3.

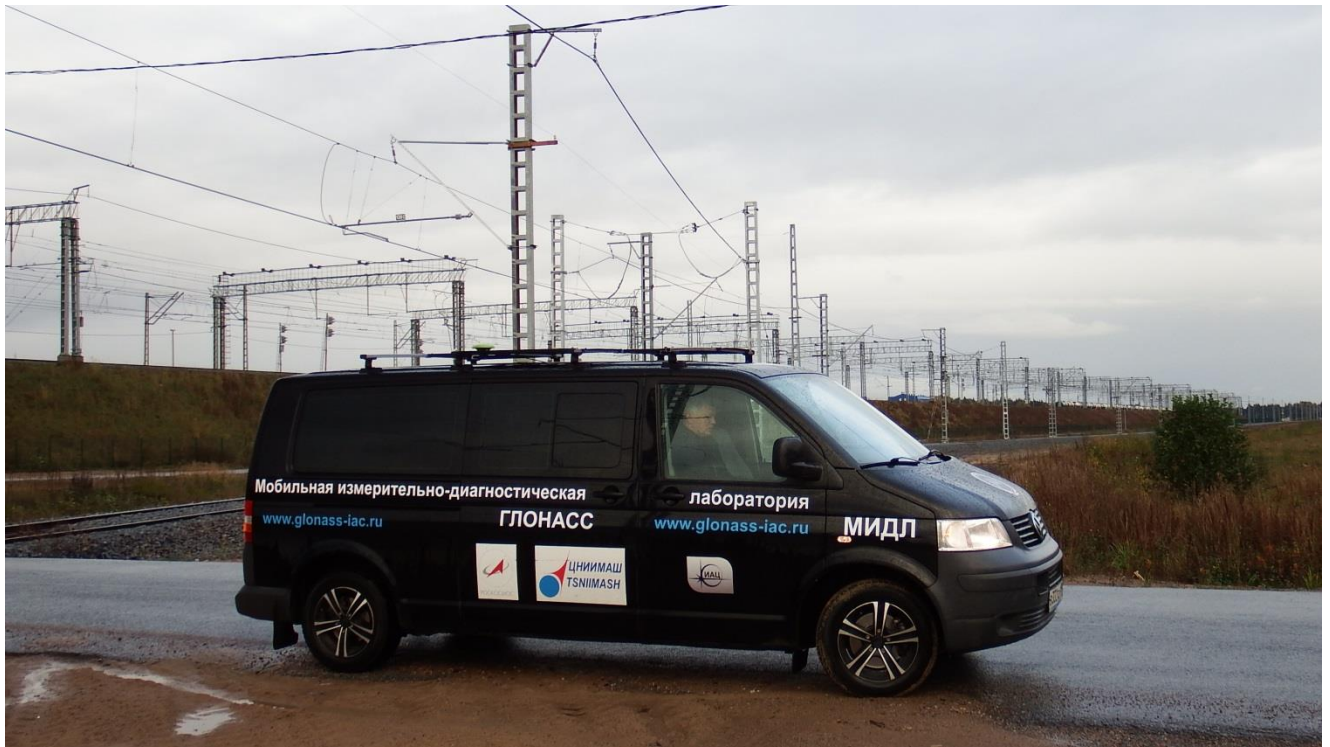
Рисунок 4 МИДЛ на станции Лужская

6.4 При движении по автодороге контрольное оборудование и испытываемые образцы НАП размещались на автомобиле МИДЛ. При испытаниях на станции Лужская мобильное оборудование размещалось на маневровом тепловозе ТЭМ7А-0534, стационарное - в помещении диспетчерской.

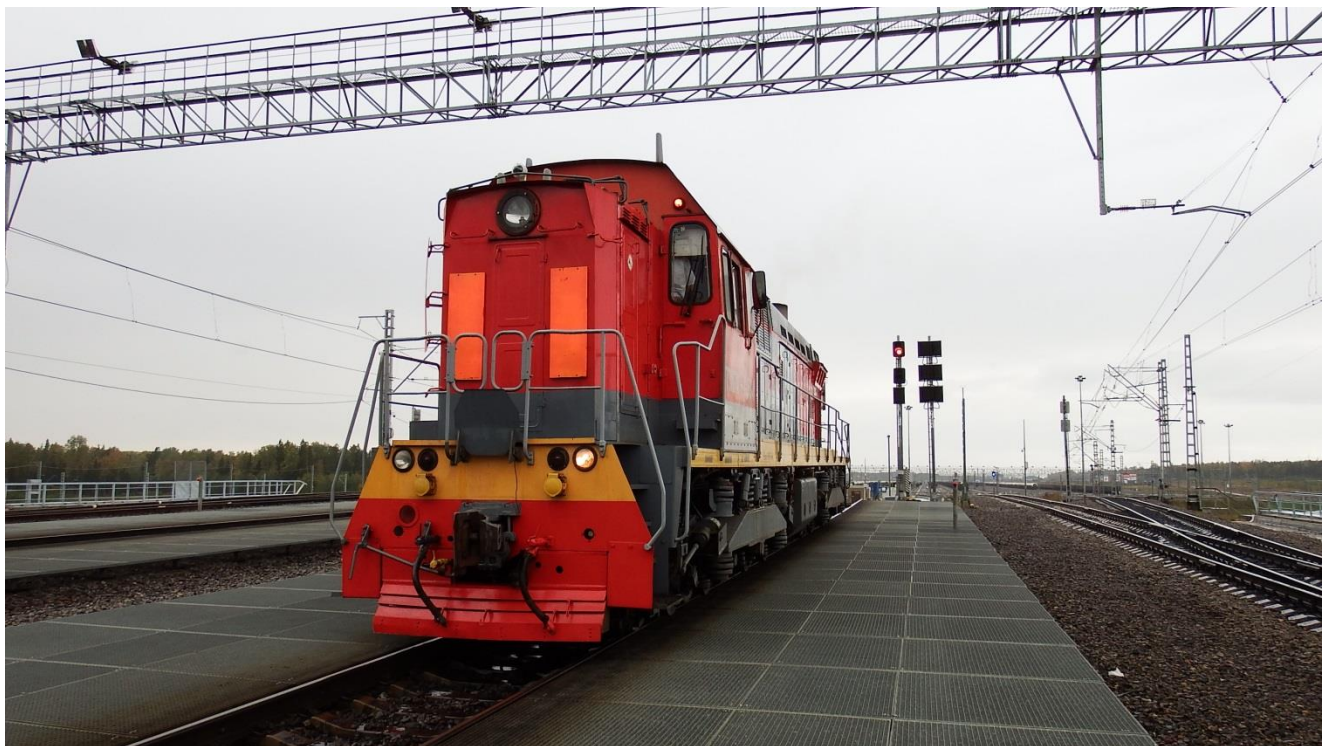
Рисунок 5 Маневровый тепловоз, на котором устанавливались испытываемые образцы НАП

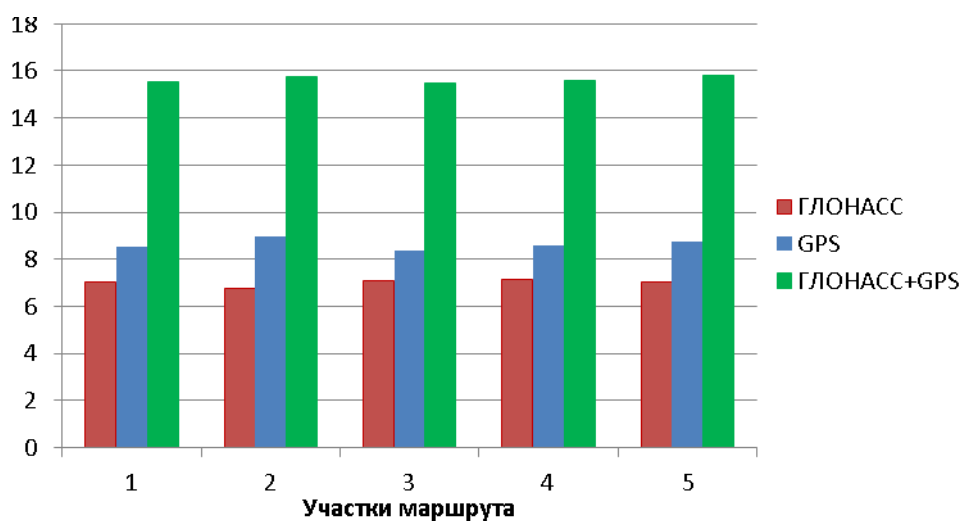
Рисунок 7 Среднее число видимых НКА ГЛОНАСС/GPS на участках маршрута

8.1.4 Диаграммы, иллюстрирующие условия навигации по ГЛОНАСС/GPS показаны на рисунках 7-8.

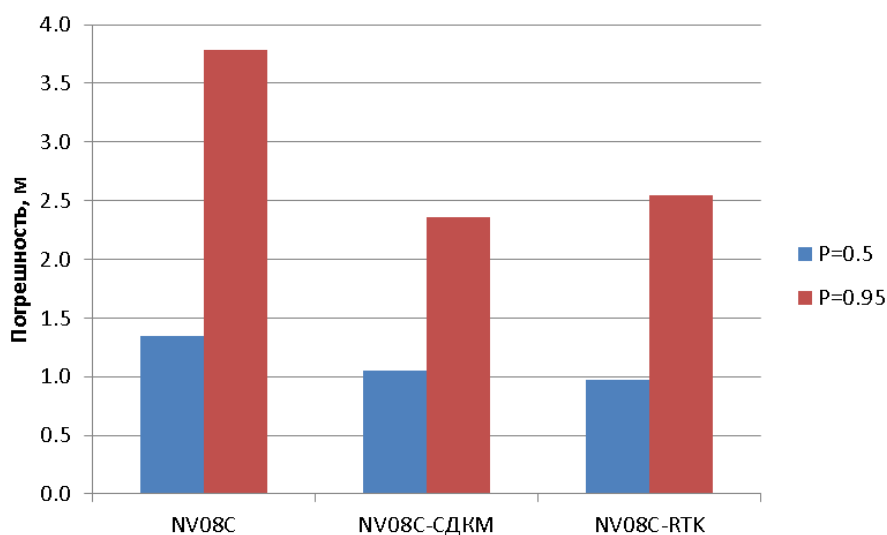
Рисунок 9 Итоговые предельные погрешности НАП в плане

8.2.4 Итоговые предельные погрешности местоопределений НАП в плане и по высоте по уровню вероятности 0.5 и 0.95 приведены в виде диаграмм на рисунках 9 и 10.

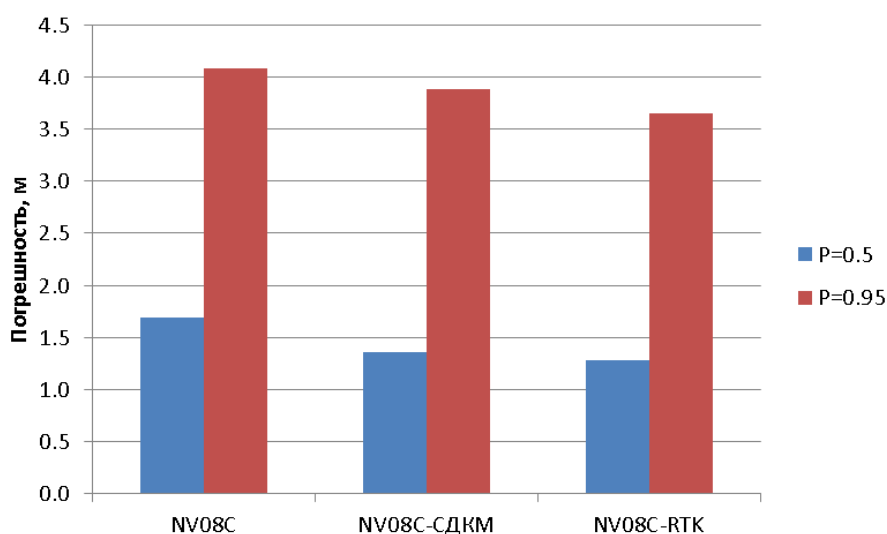
Рисунок 10 Итоговые предельные погрешности НАП по высоте

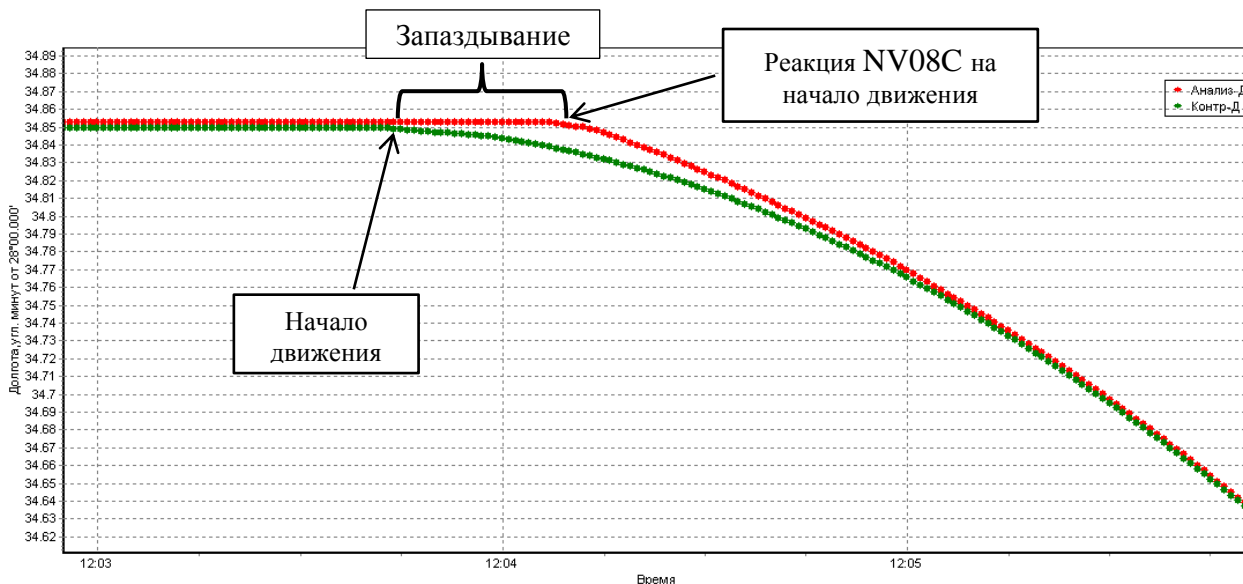
8.2.6 На рисунке 12 приведены графики долготы контрольной траектории (зеленая линия) и NV08C (красная линия) в период возрастания ошибки в плане у NV08C. Хорошо видно, что NV08C продолжает «стоять на месте» около 20с после фактического начала движения тепловоза. Такая же картина наблюдается и в другие периоды возрастания ошибок. Очевидно это - последствия программной фильтрации навигационных данных в приемнике.

Рисунок 12 График долготы контрольной траектории (зеленая линия) и NV08C (красная линия) в период возрастания ошибки в плане NV08C

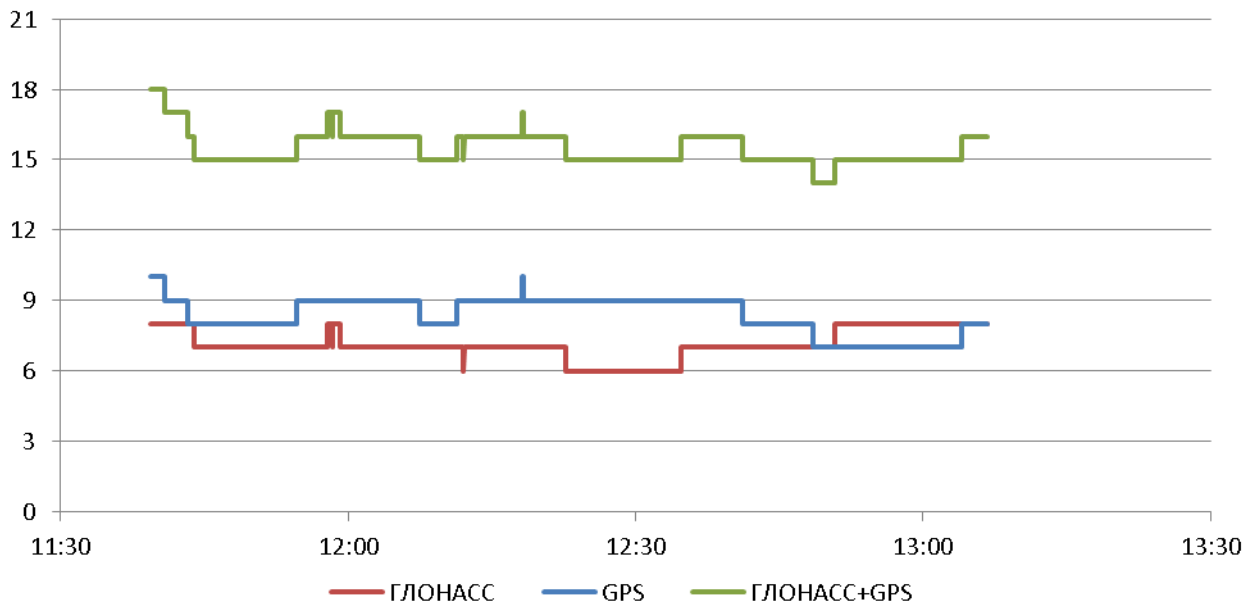
Участок 3

Количество видимых НКА

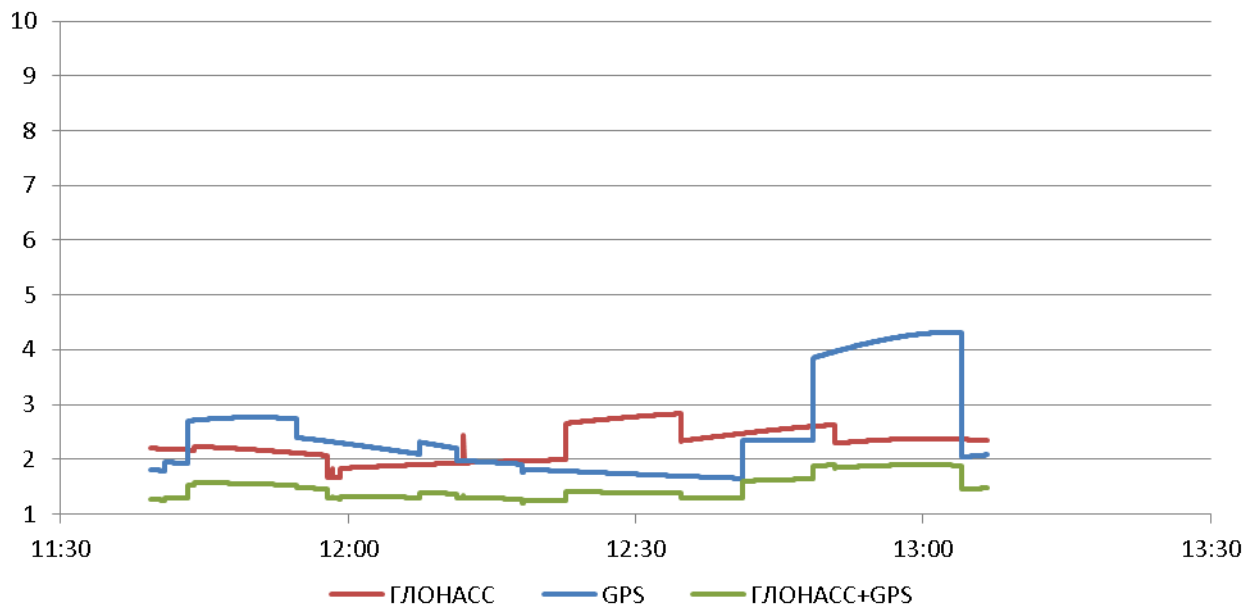
PDOP

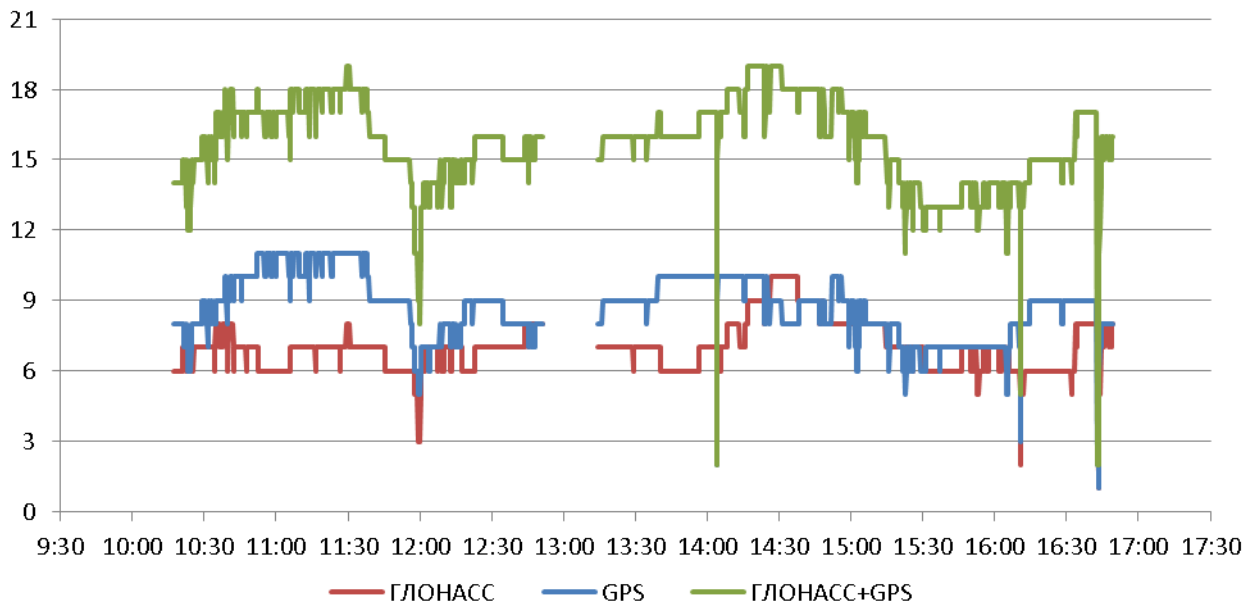
Участок 5

Количество видимых НКА
